# HOLOGRAFICKÁ DETEKCE PORUŠOVÁNÍ SOUDRŽNOSTI MEZI LAMINÁTOVÝM PLÁŠTĚM A BETONOVÝM PODKLADEM PŘI NAMÁHÁNÍ NA ÚNAVU

Ing. Vladimír Weiss, CSc. a ing. Karel Antropius, CSc.  
Stavební fakulta ČVUT, Thákurova 7, 166 29 Praha 6

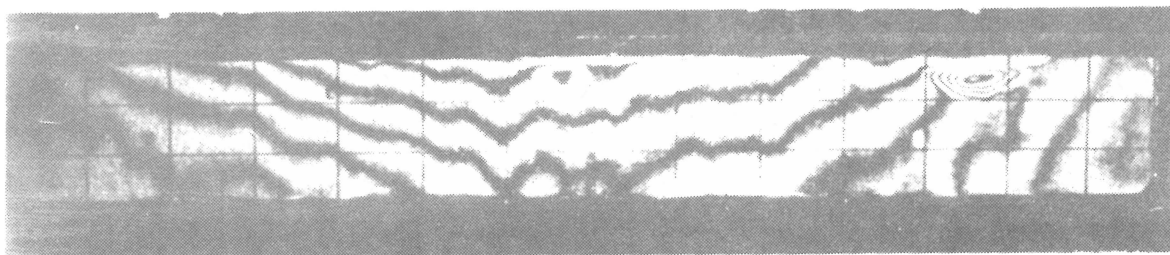
Velmi zajímavý experimentální výsledek byl získán při zkoušce jednoho trámku, kdy se cyklické zatěžování podařilo zastavit právě na počátku přeměny kritické trhlinky v trhlinu průběžnou. Tato kritická trhlinka se rozšířila pouze v oblasti u jednoho boku trámku (na jehož líci pak byla i viditelná), zatímco na druhém boku trámku byl beton ještě neporušen. Holografický interferogram laminátové plochy tohoto trámku před začátkem zatěžování ukázal sice několik míst, kde byly patrné drobné nepravidelnosti v deformaci (pravděpodobně zalaminované vzduchové bubliny), ale oblast pod budoucí trhlinou byla prostá jakýchkoliv poruch. Na interferogramu téže plochy po vzniku průběžné trhliny (viz obrázek) je zřetelně patrné místo (na obrázku nahoře těsně vlevo od středu trámku), kde pod laminátem končila trhlinka v betonu. Plošný rozsah porušení soudržnosti byl však jen velmi malý, takže nepravidelnost v deformaci povrchu se projevila jen rozdílem jednoho interferenčního pruhu. To kontrastuje s poměrně velkou oblastí, kde došlo k porušení soudržnosti pravděpodobně vlivem otlačení laminátu podporou trámku při zatěžování (na obrázku vpravo nahoře).
