# Experimentálna Analýza Napětí 2007

## APPLICATION OF EXPERIMENTAL METHODS OF MECHANICS TO CONVERTER AS AN EXTRAORDINARY COMPLEX MECHATRONICAL SYSTEM WITH MANY FAILURES IN MECHANICAL ELEMENTS

## UPLATNENIE EXPERIMENTÁLNYCH METÓD MECHANIKY NA KONVERTORE AKO MIMORIADNE ZLOŽITEJ MECHATRONICKEJ SÚSTAVE S RADOM PORÚCH MECHANICKÝCH PRVKOV

**Abstract:** During operation of new converter number of cracks in supporting structure of torsion system of pedestal were identified. This system ensures flow of tilt moment from converter vessel to converter pedestal. In the paper results of numerical and experimental analysis of forces and stresses in torsion system as well as in pedestal during operation of converter are given. It describes also remedies for further safe operation of the converter.

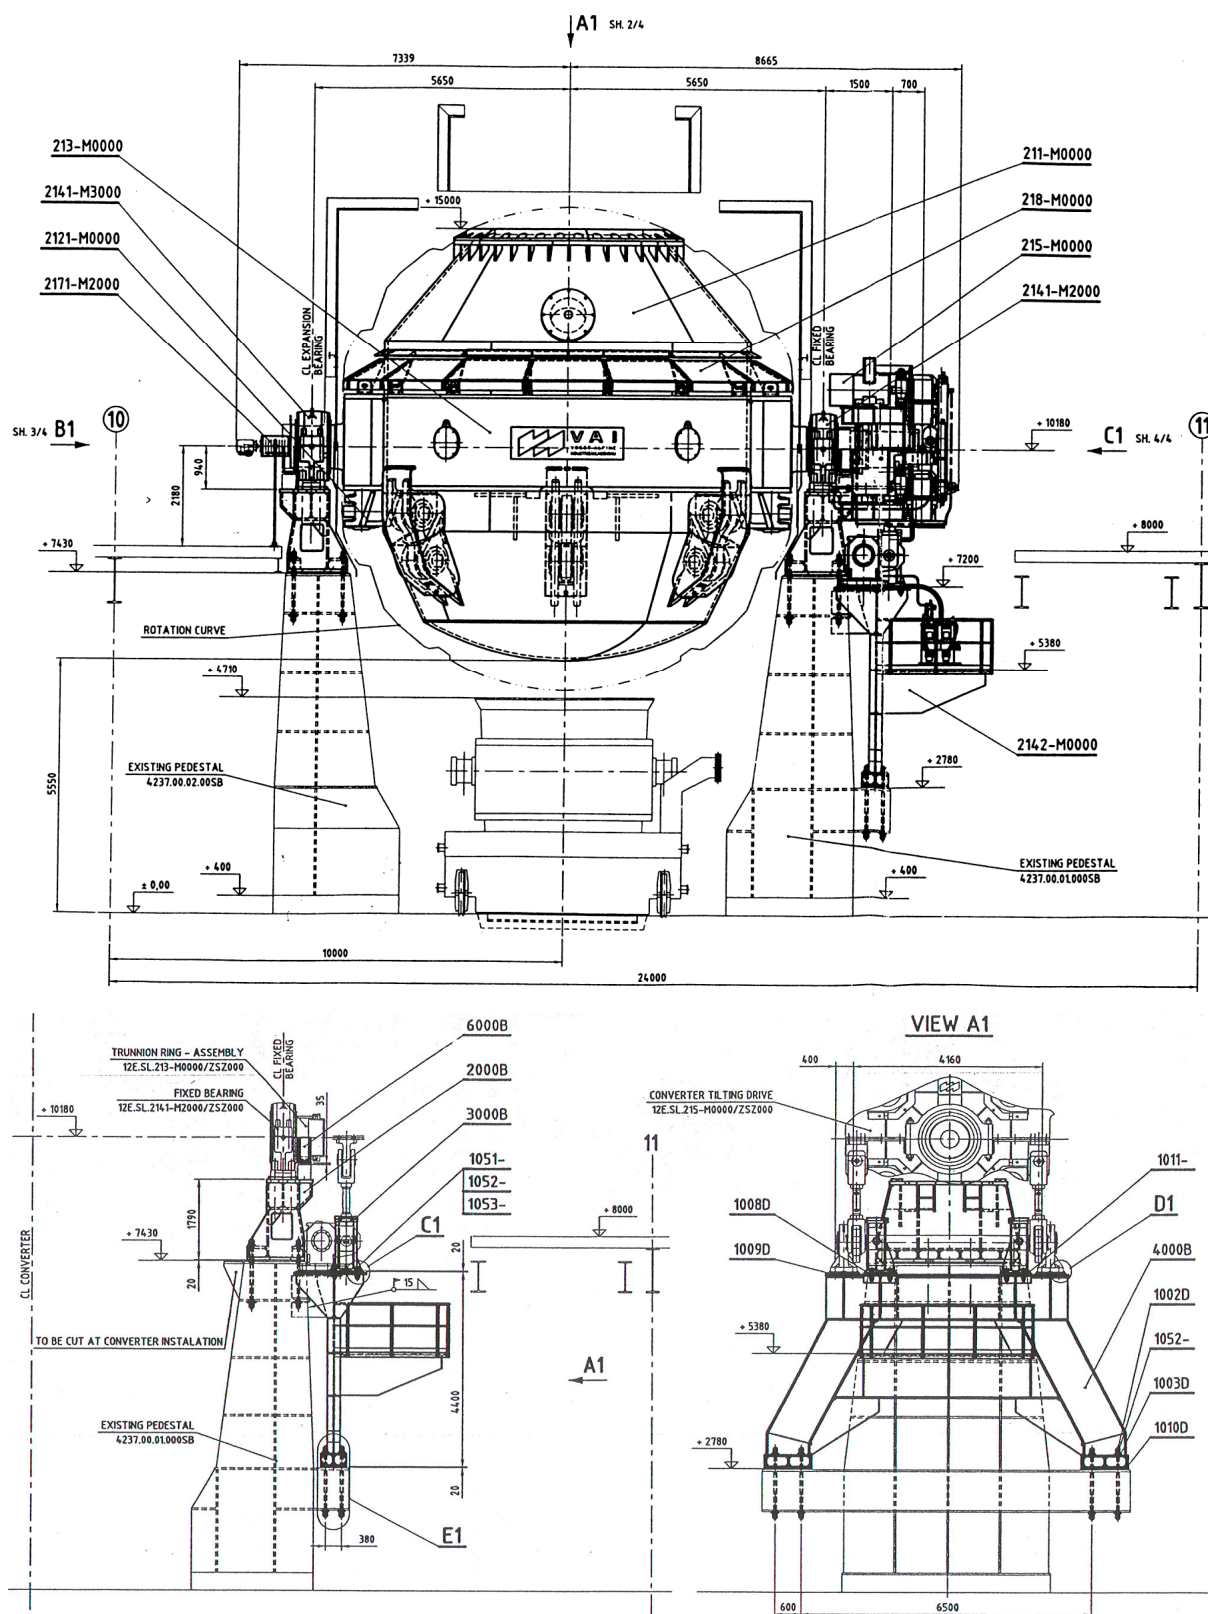
Obr. 1. Schéma konvertora s torznou sústavou

Schéma konvertora s torznou sústavou je na obr.1.

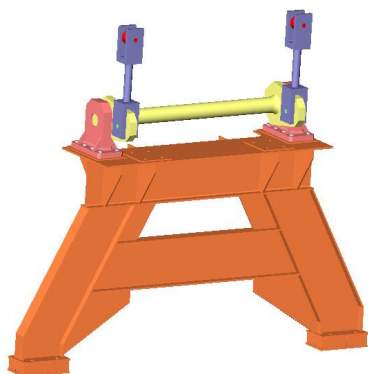
Počas prevádzky konvertora torzná sústava zachytáva primárne zaťaženie od klopných momentov hlavnej prevodovky pohonu konvertora a tiež sekundárne zaťaženie od kmitania kovového kúpeľa počas skujňovacieho procesu v konvertorovej nádobe. Toto zaťaženie je prenášané cez vzperné tyče z prevodovky do torznej tyče a prostredníctvom vertikálnych konzol (ložiskových domčekov) do podstavca (obr.2).

Obr. 2. Model torznej sústavy konvertora s podstavcom

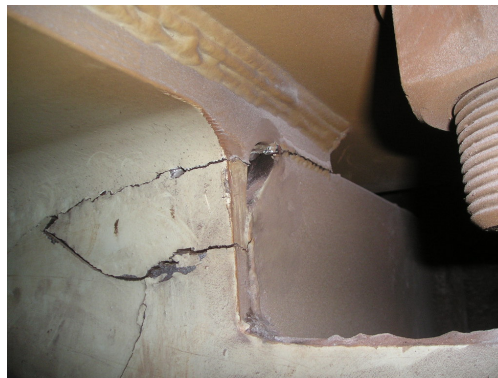
Pri inšpekčnej prehliadke podstavca boli zistené trhliny na zvare medzi vertikálnou konzolou, výstužným rebrom a pásnicou I nosníka podstavca na strane odpichu a na stojine I nosníka (obr.3).

Obr. 3. Trhliny na podstavci torznej sústavy konvertora v mieste zvaru medzi vertikálnou konzolou a pásnicou a na stojine I nosníka

Kvôli zabezpečeniu ďalšieho prevádzkovania konvertora boli realizované nasledovné okamžité opatrenia [1]

- prasknutý zvar medzi vertikálnou konzolou a pásnicou I nosníka bol vypálený a opätovne zavarený,
- na mieste prasklín v stojine I nosníka boli obojstranne privarené dve oceľové platne kútovými zvarmi po celom obvode (obr.4a).

Miesta extrémnych namáhání sa pritom vyskytujú na koncoch stojiny I profilu v mieste jej pripojenia k nohám podstavca a v mieste privarenia vertikálnej konzoly k hornej pásnici I nosníka teda tam, kde došlo k vzniku a následne k šíreniu trhliny. Ako vyplynulo z ďalších výpočtov s modelom s umelo vytvorenou trhlinou v tomto mieste, sekundárne trhliny vznikli v stojine I profilu z dôvodu vzniku ťahových napätí po predchádzajúcom porušení zvaru medzi pásnicou a vertikálnou konzolou (obr.3).

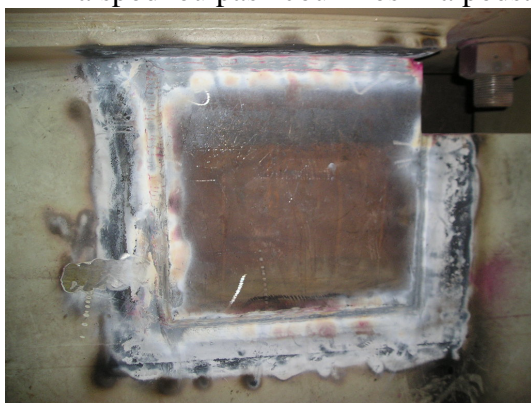
Obr. 4. Úpravy realizované pre zabezpečenie ďalšej prevádzky konvertora a) privarené platne na miesta trhlín stojiny I nosníka, b) zosilnenie horizontálnou platňou a šikmou výstuhou

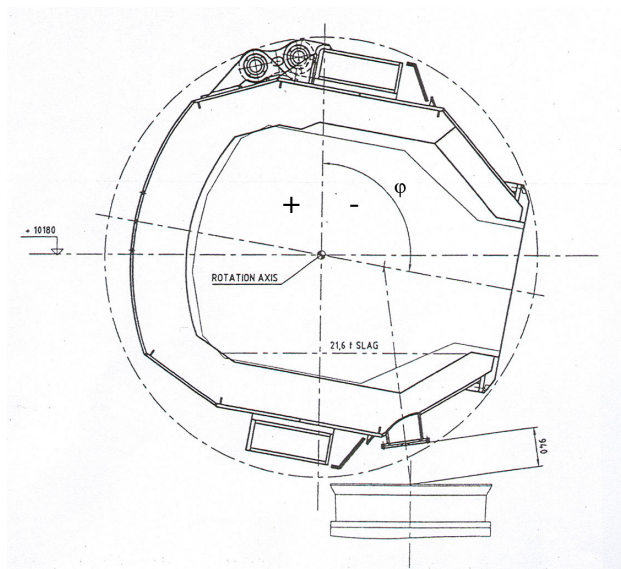
Podľa údajov výrobcu konvertora hodnota klopného momentu pôsobiaceho na torznú sústavu je závislá na uhlu náklonu  $\varphi$  nádoby konvertora (obr.5). Maximálna hodnota klopného momentu pri bežnej prevádzke konvertora by nemala prekročiť hodnotu 2000 kNm. Pri neštandardných stavoch konvertora (zrútená výmurovka kužeľa, stuhnutý kúpeľ

v konvertore) sú hodnoty maximálnych klopných momentov vyššie a môžu dosiahnuť veľkosť až 6322 kNm.

Obr. 5. Uhol  $\varphi$  náklonu nádoby konvertora

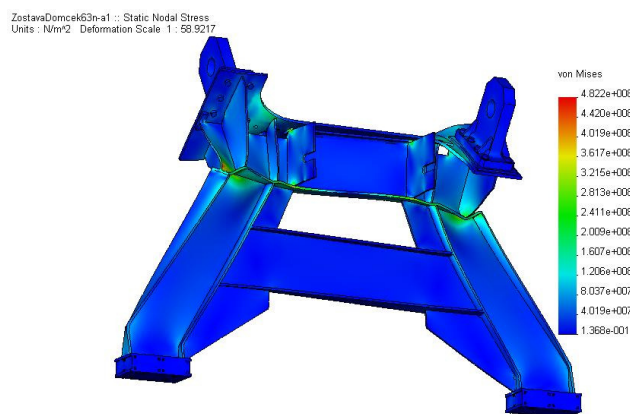
Obr. 6. Polia redukovaných napätí v pôvodnej konštrukcii stojana pri klopnom momente 6322 kNm

Analýzou metódou konečných prvkov pôvodnej konštrukcie podstavca bolo zistené, že prvá trhlina vznikla v mieste pripojenia vertikálnej konzoly k hornej pásnici I nosníka podstavca. Pri maximálnom klopnom momente definovanom dodávateľom zariadenia redukované napätie v tomto mieste prevyšovalo pevnosť materiálu. V prípade že pri búraní výmurovky klopný moment dosiahol resp. prekročil medznú hodnotu nastalo porušenie uvedeného zvaru. Simuláciou nosnej sústavy s porušením zvaru bolo dokázané, že napäťové pomery v stojine I nosníka v mieste otvoru sa natoľko zmenili, že táto zmena v hladinách napätí vyvolala trhliny v stojine tak ako to bolo opísané v správe prevádzkovateľa.

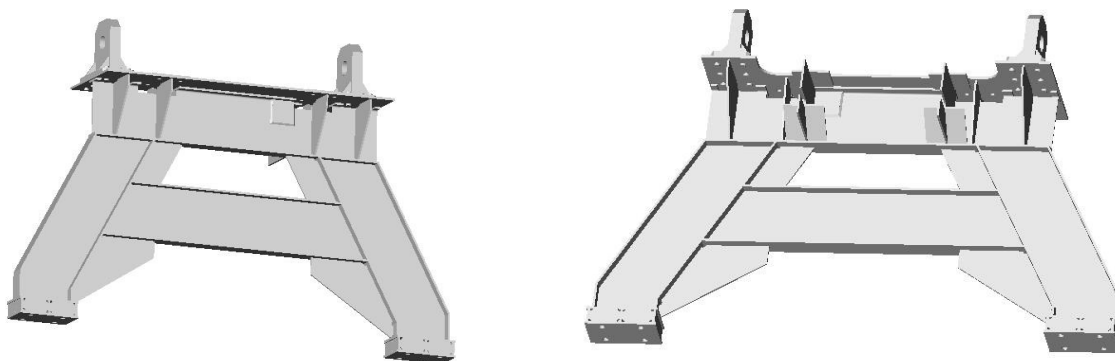
Na obr.7 je výpočtový model podstavca po realizácii úprav uvedených v časti 2 (preplátovanie miest vzniku trhlín, privarenie dvoch horizontálnych dosiek pre posilnenie zvarov medzi vertikálnou konzolou a pásnicou I profilu ako aj privarenie štyroch šikmých výstuh medzi stojanom konvertora a spodnou pásnicou I profilu nosníka podstavca – pozri obr.4).

Obr. 7. Model podstavca po úpravách realizovaných podľa časti 2

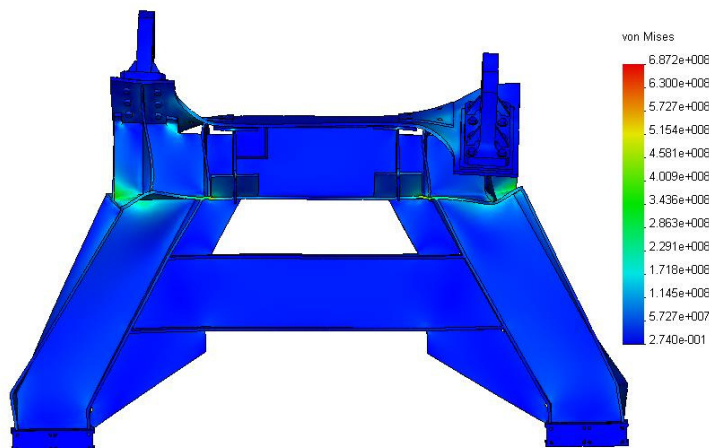
Na obr.8 je pole redukovaných napätí v podstavci torznej sústavy po uvedených úpravách pri klopnom momente 6322 kN.

Obr. 8. Pole redukovaných napätí v upravenom podstavci torznej sústavy

Ako vyplýva z obr.8 realizáciou navrhnutých úprav síce došlo k zníženiu napätí v miestach výskytu trhlín, avšak súčasne došlo k zvýšeniu napätia v mieste spojenia nohy podstavca a I nosníka (obr.9), pričom maximálne hodnoty napätí boli o 43% vyššie ako maximálne hodnoty napätí pred úpravou.

Analýza MKP takto upraveného podstavca pri zaťažení uvedenom v predchádzajúcom ukázala, že navrhnutá a zrealizovaná úprava nie je vhodná, nakoľko hodnota maximálneho napätia vzrástla cca o 40%. Analýzou bolo zistené miesto extrémneho namáhania na spodnej pásnici I nosníka.

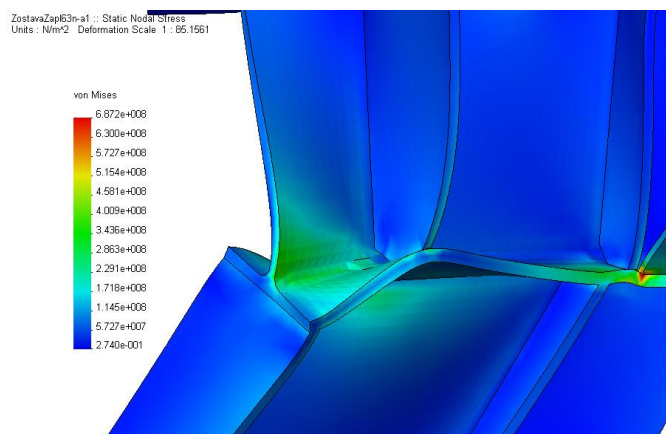
Obr. 9. Pole redukovaných napätí v mieste spojenia nohy podstavca a I nosníka – podstavec po úprave.

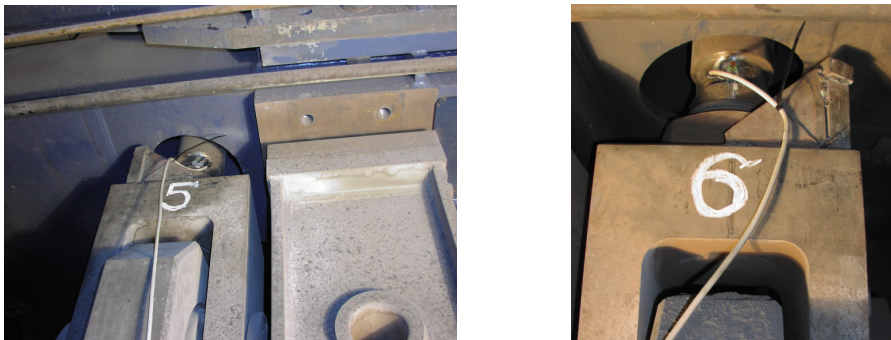
- oslabené miesta vzperných tyčí ( $\varnothing$  135 mm) – obr.10, typ snímačov LY 11-10/120, pre určenie osových síl a tým aj hodnoty klopného momentu,
- vybrané miesta na spodnej pásnici I nosníka (obr.11) pre určenie jednoosových normálových napätí v miestach extrémnych namáhání po realizácii úprav podstavca (obr.9), typ snímačov LY 11-10/120,
- miesta extrémnych šmykových napätí v stojine I nosníka (obr.12) určených metódou konečných prvkov (obr.9), tenzometrické snímače XY 21-6/A20.

Obr. 10. Tenzometrické snímače na ľavej a pravej vzpernej tyči

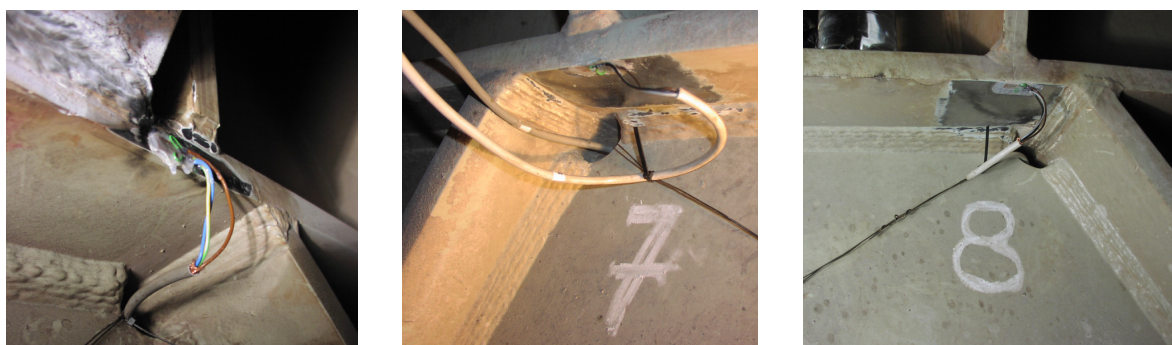
Obr. 11. Tenzometrické snímače vo vybraných miestach spodnej pásnice I nosníka

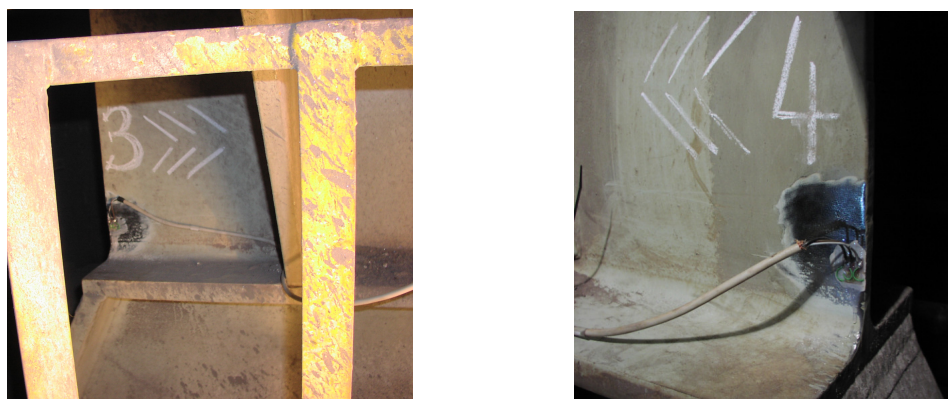
Obr. 12. Tenzometrické snímače v miestach extrémnych šmykových napätí

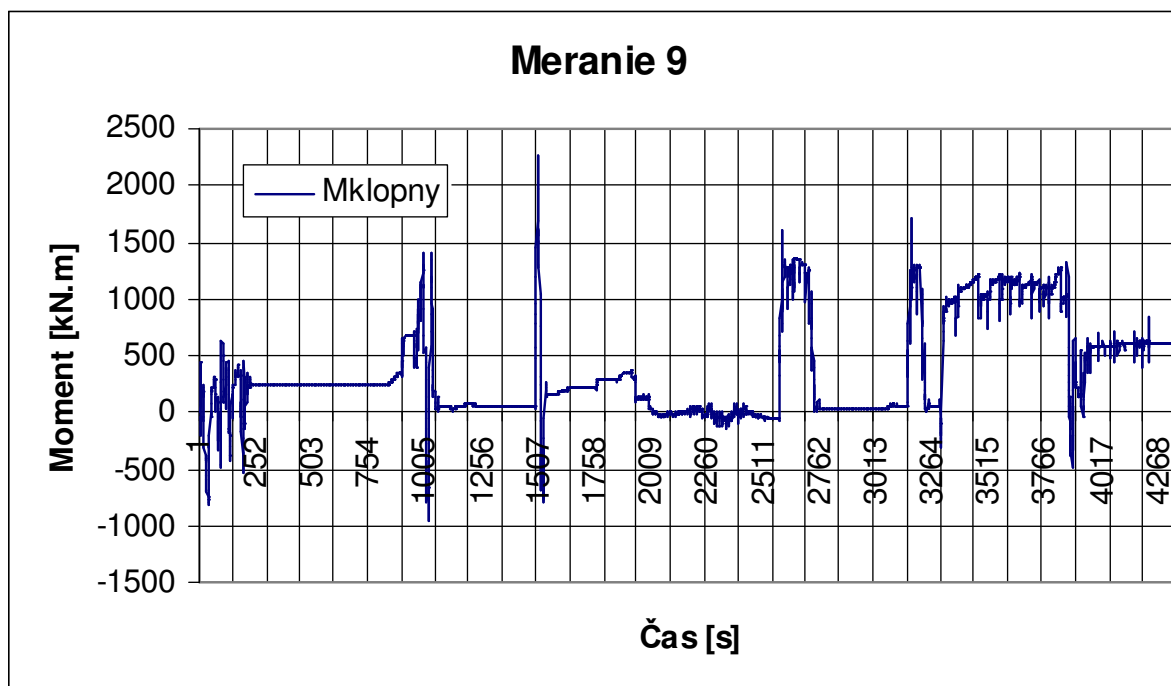
Na obr.13, 14 a 15 sú príklady časových priebehov klopných momentov, šmykových a redukovaných napätí v stojine I profilu ako aj normálových napätí v pásnici I profilu podstavca torznej sústavy konvertora v priebehu jednej tavby.

Obr. 13. Časový priebeh klopných momentov

Ako vyplýva z prezentovaných výsledkov maximálny klopný moment dosiahol hodnotu 2257 kNm, maximálne napätie v stojine hodnotu cca 30 MPa (šmykové napätie) resp. 65 MPa (redukované napätie) a maximálne normálové napätie v pásnici cca 100 MPa.

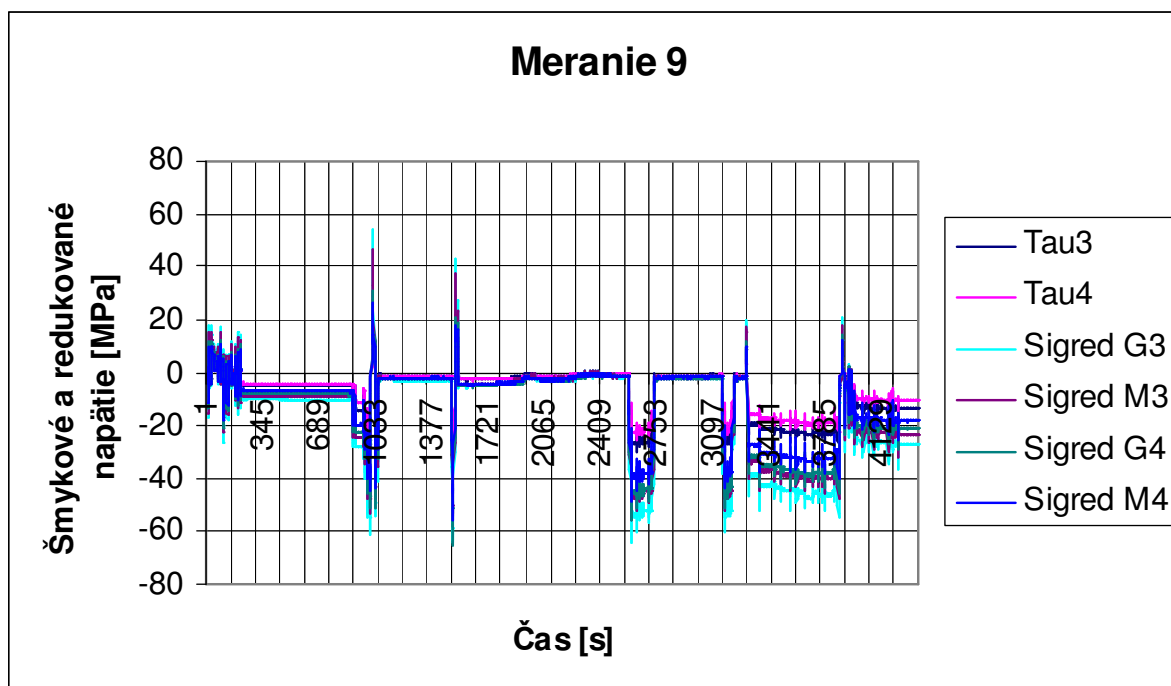
Obr. 14. Časový priebeh šmykových a redukovaných napätí v stojine I profilu podstavca

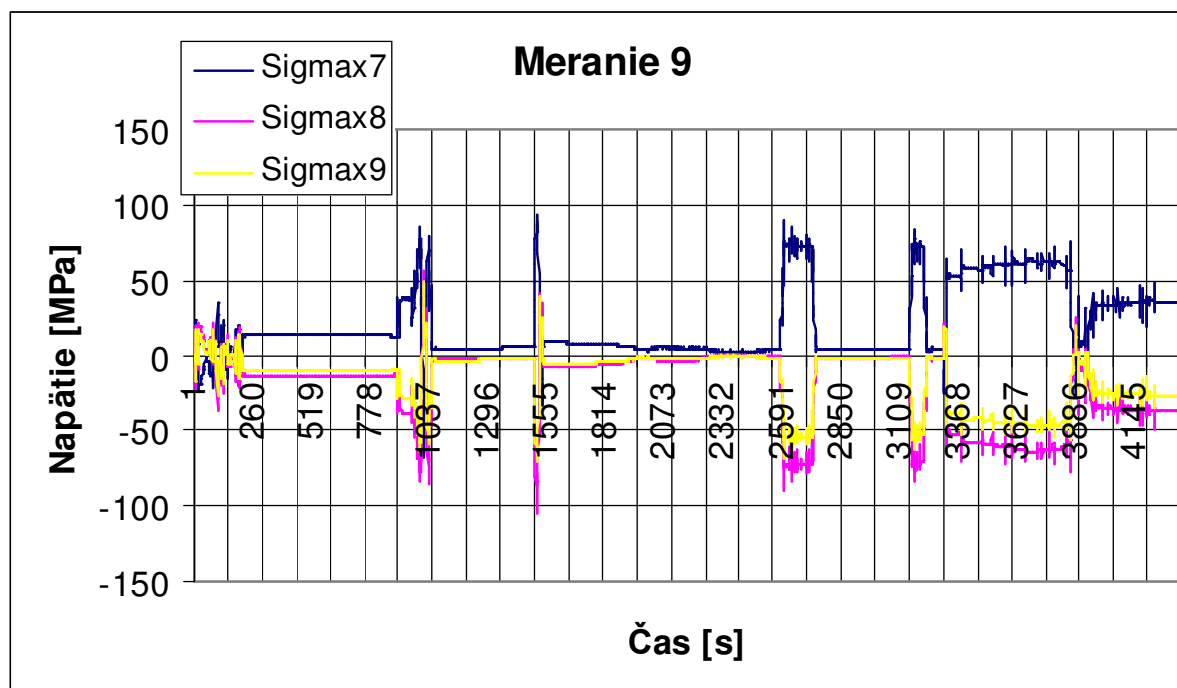
Obr. 15. Časový priebeh normálových napätí v pásnici I profilu podstavca

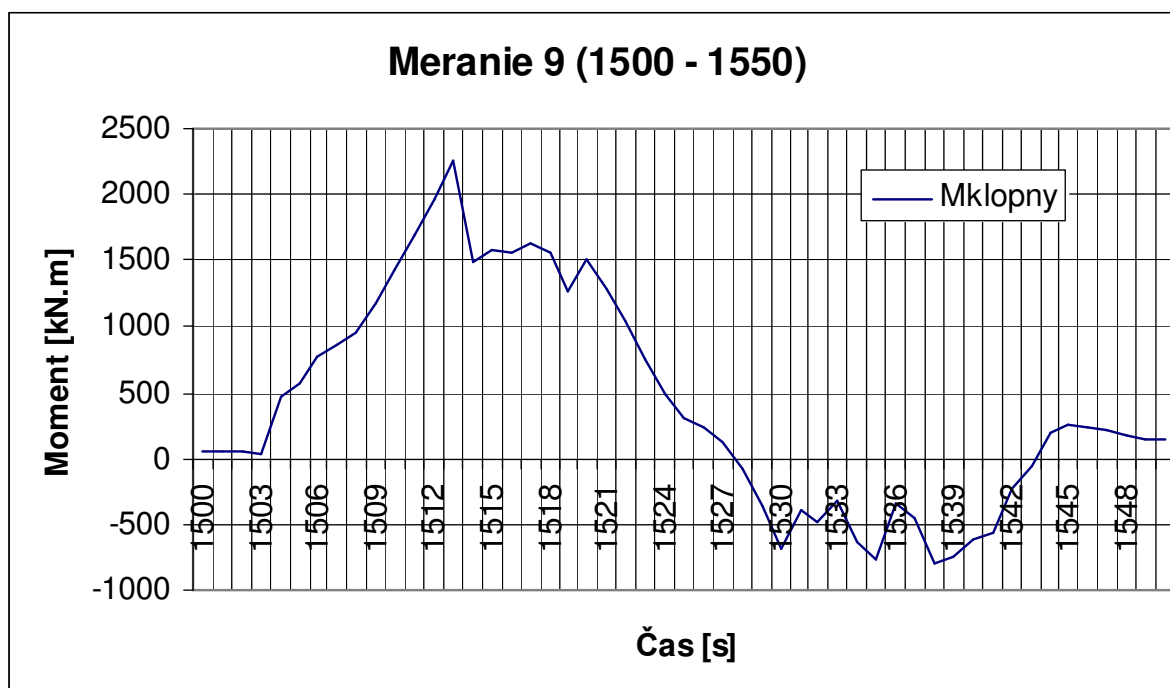
Na obr. 16, 17 a 18 sú časové priebehy tých istých veličín vo vybranom časovom úseku tej istej tavby počas premiešania po fúkaní.

Obr. 16. Časový priebeh klopných momentov počas premiešania po fúkaní

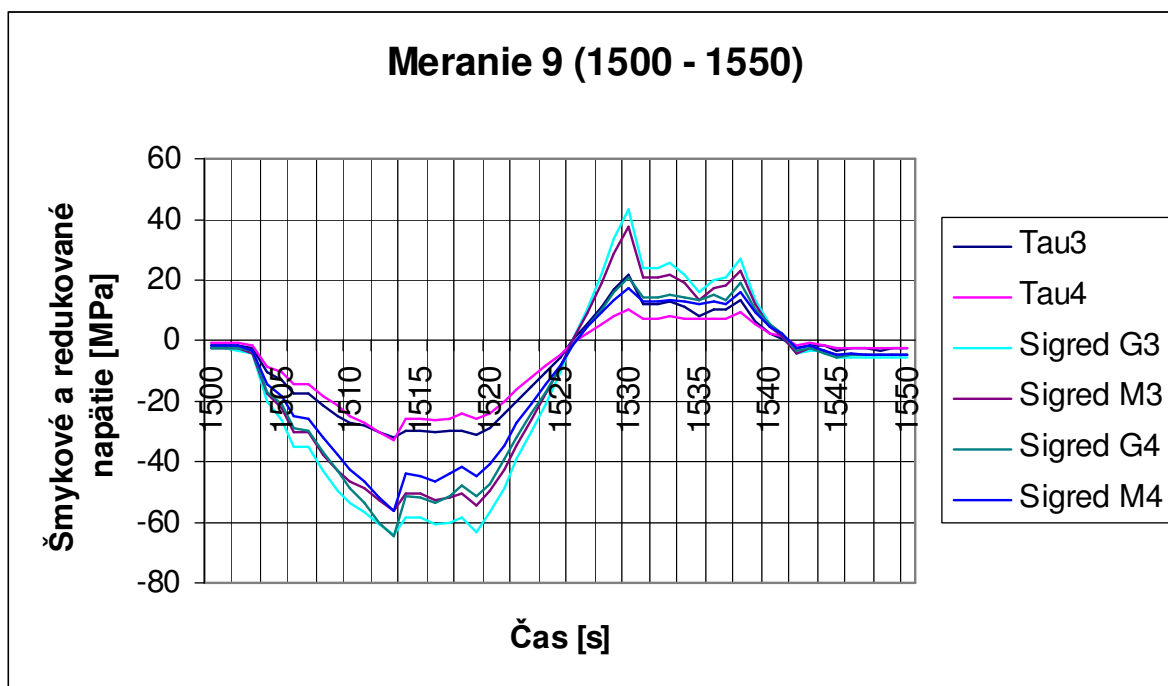
Obr. 17. Časový priebeh šmykových a redukovaných napätí v stojine I profilu podstavca počas premiešania pri fúkaní

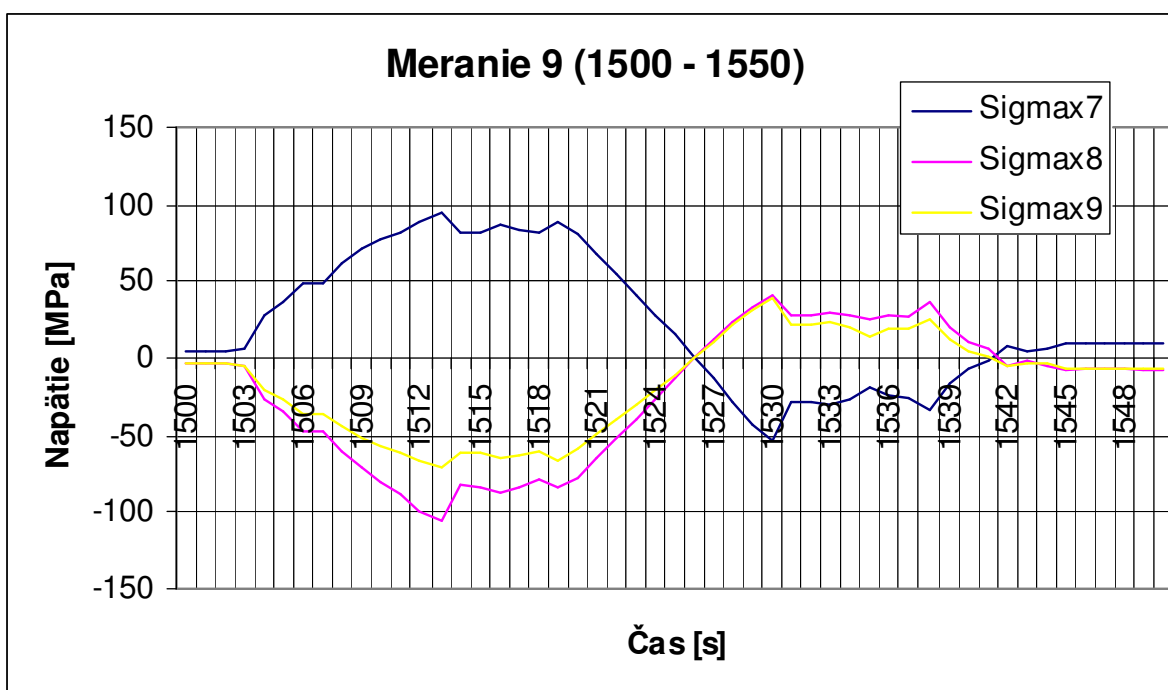
Obr. 18. Časový priebeh normálových napätí v pásnici I profilu podstavca počas premiešania pri fúkaní

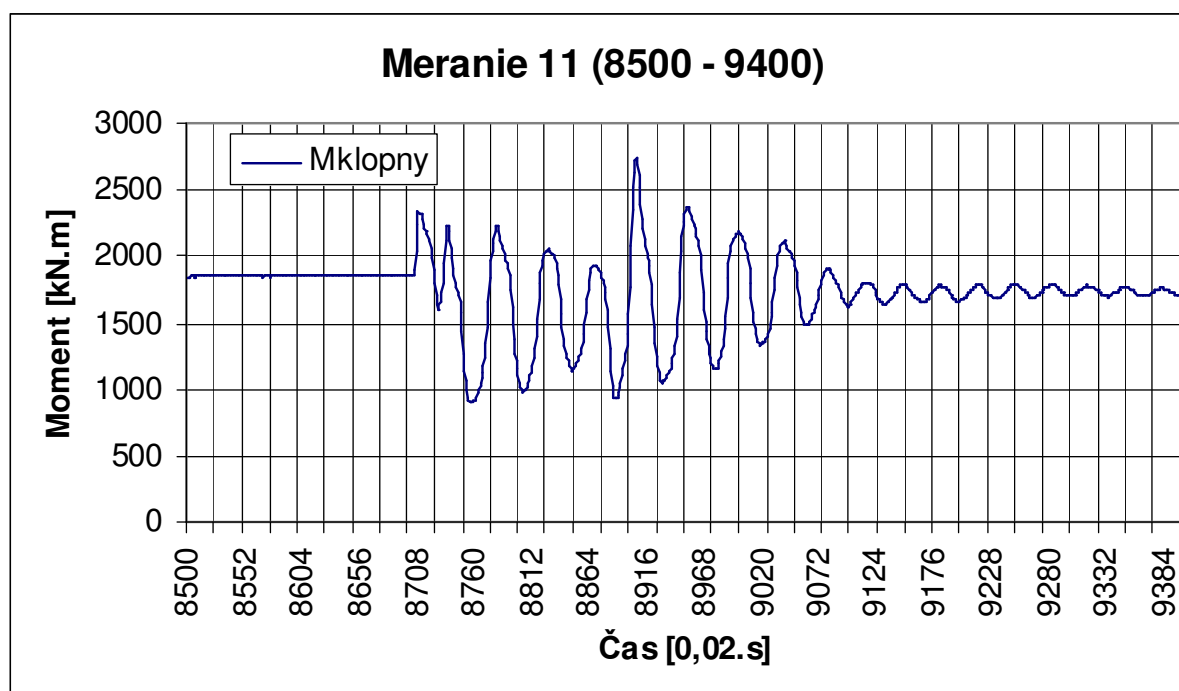
Vzhľadom na veľmi rýchle časové zmeny hodnôt klopného momentu hlavne v okolí extrémnych hodnôt bolo realizované meranie počas jednej tavby so vzorkovacou frekvenciou 50 Hz. Analýzou nameraných veličín boli zistené oveľa rýchlejšie časové zmeny sledovaných veličín, ktoré sa však svojimi maximálnymi hodnotami podstatne neodlišovali od hodnôt veličín nameraných pri frekvencii 1 Hz. Ako príklad je uvedený priebeh klopného momentu v okamihu odpichu pri prestavovaní uhlu náklonu konvertorovej nádoby (obr.19) z ktorého vyplýva značná dynamiku procesu s maximálnou hodnotou 2750 kNm, čo bol najväčší klopný moment určený meraním. Úmerne so vzrastom klopného momentu pritom vzrástli aj maximálne hodnoty normálových a šmykových napätí.

Obr.19 Časový priebeh klopného momentu pri odpichu (vzorkovacia frekvencia 50 Hz)
