# Experimentální Analýza Napětí 2007

## MONITORING OF RAILWAY BRIDGE OVER THE MASARYK STATION IN PRAGUE DURING CONSTRUCTION MONITOROVÁNÍ ŽELEZNIČNÍ ESTAKÁDY PŘES MASARYKOVO NÁDRAŽÍ BĚHEM VÝSTAVBY

**Abstract:** Construction of new railway tracks from Prague – Main Station and Prague – Masaryk Station to Prague – Libeň Station and Prague – Holešovice Station has been the biggest railway construction in Prague more than 100 years ago. The new double tracks tunnels are constructed under the Vítkov Mountain and adjoining bridges are constructed too. The structure of railway bridge over the Masaryk Station is designed as pre-stressed concrete multi-box continuous girder with 12 spans. The lengths of spans are  $39,875 + 34,877 + 9 \times 37,000 + 31,500$  m. There will be only one supporting structure under all tracks, because of special architectural requirements. The width of bridge (22 m) allows conducting 4 tracks and, additionally, the width of structure is increasing near The Main Station due to track lead. The technical solution of this bridge led to design of extremely massive structure elements, e.g., multi-box cross-section with thickness of concrete webs equalled to 1,3 m or

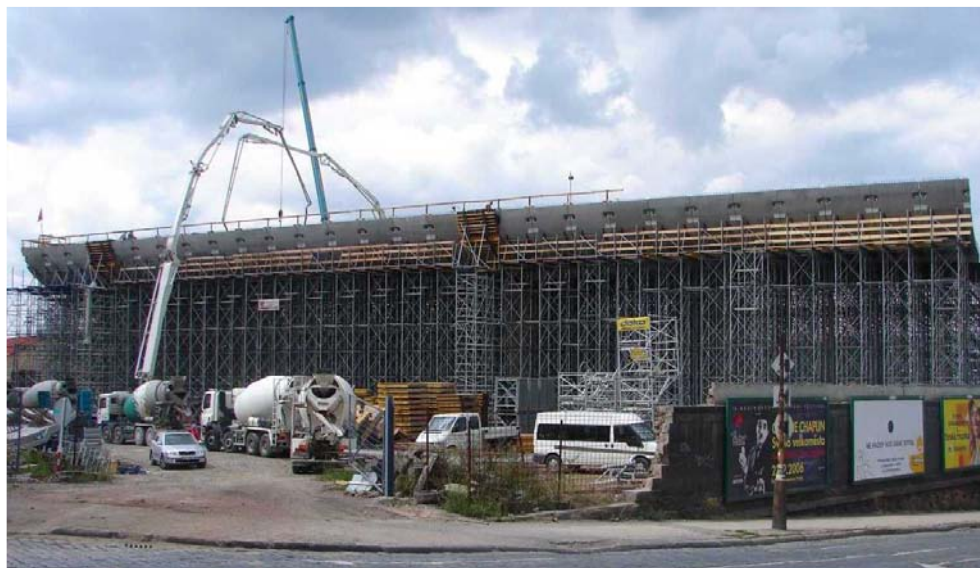
Obr. 1. Celkový pohled na konstrukci ve výstavbě

Jak je patrné z popisu, jsou v hlavní nosné konstrukci mostu velmi masivní konstrukční prvky. Proto bylo rozhodnuto během výstavby 6. pole (obr. 1) estakády monitorovat vybrané parametry pro posouzení aktuálního stavu betonu během betonáže a po ní. Bylo měřeno a sledováno:

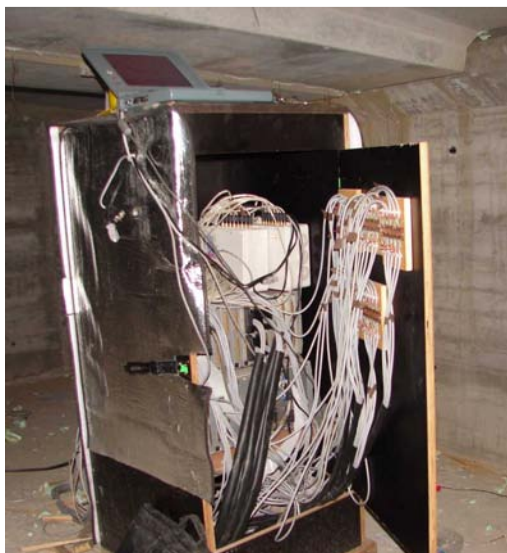
Obr. 2. Měřicí ústředna Autolog 2100 (Pekel) a záznamové jednotky MS1 (Comet system) v mostní konstrukci

Pro měření teploty hydratujícího betonu byla použita teplotní čidla Ni1000 a měřicí ústředny MS1 (fy. Comet). Teplota byla monitorována v 17 měřicích bodech. Umístění teplotních čidel umožňovalo získat dobrou představu o teplotním poli v hydratující betonové konstrukci. Čidla byla umístěna do dvou vybraných řezů (jeden u podpory – viz obr. 4, a druhý řez v poli) a další odporové snímače teploty byly v příčniku nad podporou P5. Měřicí ústředny v komoře mostu a instalované teplotní i tenzometrické snímače před betonáží jsou zobrazeny na obr. 2 a 3. Po betonáži dolní desky (7.6.2006) byla nejvyšší měřená teplota 59,3 °C, a to při dolním
