MEASUREMENT OF OPERATIONAL STRESSES OF 14TRSF TROLEYBUS REAR AXLE MĚŘENÍ PROVOZNÍHO NAMÁHÁNÍ MOSTU ZADNÍ NÁPRAVY TROLEJBUSU 14TRSF

Abstract: Total amount of 273 single and articulated trolleybuses have been delivered from ŠKODA Ostrov s.r.o and its American partner ETI to San Francisco, USA in the end of the last century to operate at MUNI routes. Serious failure has appeared on Raba rear axle housing welded joint after some tens of thousand miles of trolleybus operation. ŠKODA VÝZKUM s.r.o. has performed strain gauge measurements of operational stresses of the axle housing and suspension beams at original and several modified axle to suspension beam seatings in the years 2004 to 2006. Following tests were performed: bump test by over crossing of set of vertical obstacles, braking and acceleration tests, left and right curve tests and road test along the most serious chosen set of MUNI routes (32.4 miles). Some modifications were then made according tests and FEA calculations, to avoid the critical joint, leading to new design of lower axle seating between suspension beam and axle. Additional mobile measuring system was used for the tests with final axle version during four days a

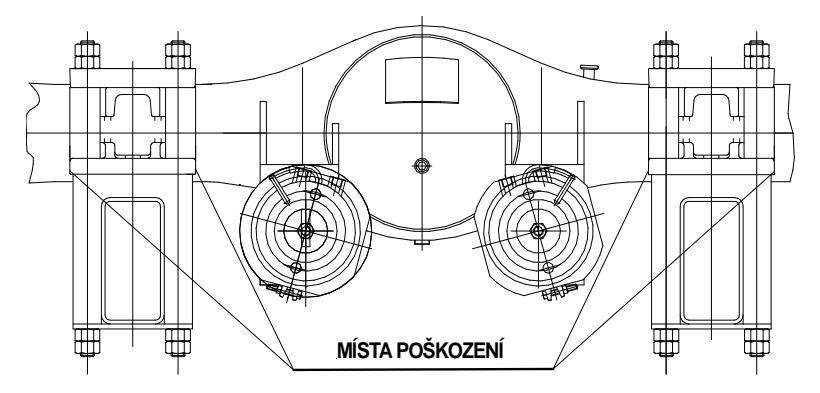
V roce 1998 byla zahájena dodávka rozsáhlé série sólo a kloubových trolejbusů 14TrSF a 15TrSF pro dopravní podnik MUNI v San Franciscu, USA. Trolejbusy byly dodávány firmou ŠKODA Ostrov s.r.o. a jejím americkým partnerem ETI. Po několika desítkách tisíc kilometrů začaly vznikat trhliny v místě uchycení tělesa zadní nápravy maďarského výrobce Rába k nosníkům pérování, které se poměrně rychle šířily přes celou tloušťku tělesa (obr.1.).

Obr. 1. Místa vzniku trhlin na původní nápravě trolejbusů 14/15 TrSF

Na obr. 8. je provedeno porovnání mediánových hodnot životností pro několik zkoušených variant pro nejkritičtější místo na nápravě (a) nebo nosníku pérování (b). Zatímco na původní variantě byl kritickým uzlem vertikální svar spodní patky nápravy (obr. 1, obr. 3.), na upravené variantě konec horizontálního svaru dolní patky, u konečného řešení je místo z nejvyšším napětím konec horizontálního svaru horního sedla (obr. 4., obr. 5.). Konečná varianta přinesla podstatný nárůst životnosti nápravy pouze pro případ svázání konců nosníků pérování.

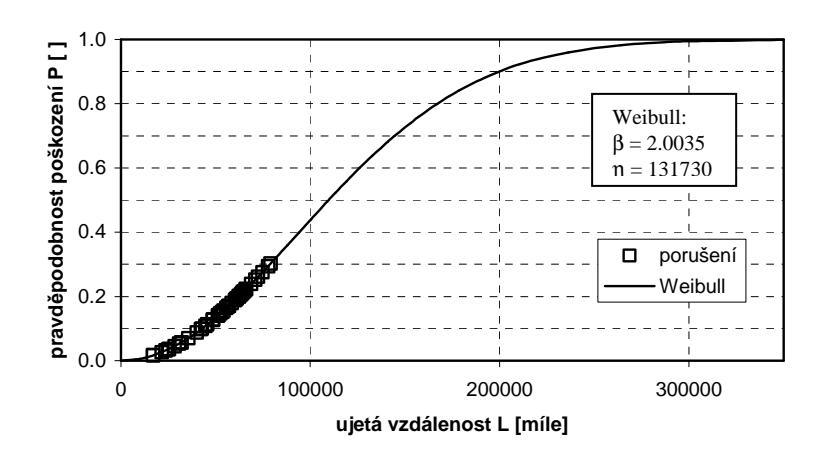
Obr. 2. Distribuční funkce reálné únavové životnosti

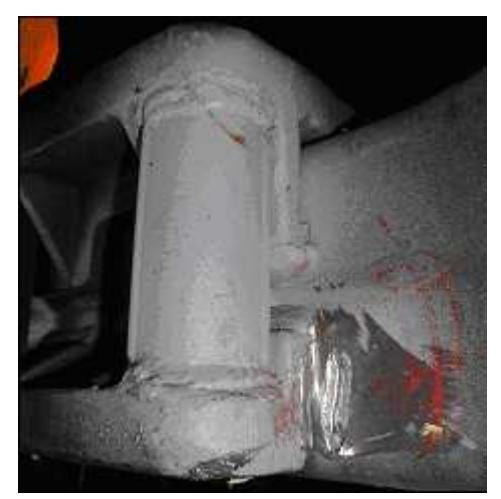
Úprava kritického spoje byla řešena na základě MKP výpočtů, které prováděla americká i maďarská strana a na základě měření na několika variantách uchycení, realizovaných ŠKODOU VÝZKUM s.r.o. v letech 2004 až 2006 [1]. Na obr. 3. je detail kritického místa původního řešení - konec vertikálního svaru spodní patky nápravy s vybroušenou trhlinou. Opravy trhlin ani lokální úpravy kritického místa však růst trhlin nezastavily.

Obr. 3. Kritické místo původní varianty

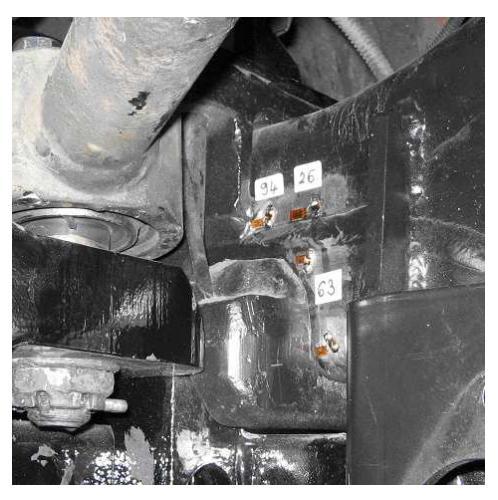
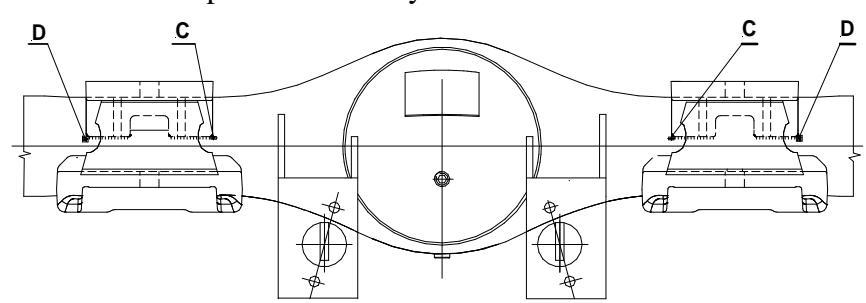
Obr. 5. Finální varianta - nová místa s nízkou životností označena C, D

Na obr. 4. a obr. 5. je výsledné řešení, kde se na místo přivařených patek použilo nově zkonstruované sedlo, vložené mezi nosník pérování a těleso nápravy. Toto řešení předpokládá výměnu všech těles náprav za nové. Kromě úpravy kritického místa, které se nyní přesunulo do místa konce horizontálního svaru na horním sedle (bod C, obr. 5.) byla snaha snížit lokální napětí svázáním volných konců nosníků pérování pomocí příček z uzavřených pravoúhlých

profilů. Toto řešení sice přineslo očekávané snížení napětí v kritickém místě C, avšak rovněž jeho přesunutí do venkovní oblasti mezi nosník pérování a kola zadní nápravy (bod D, obr. 5.), doprovázené zvýšením namáhání nosníků pérování.

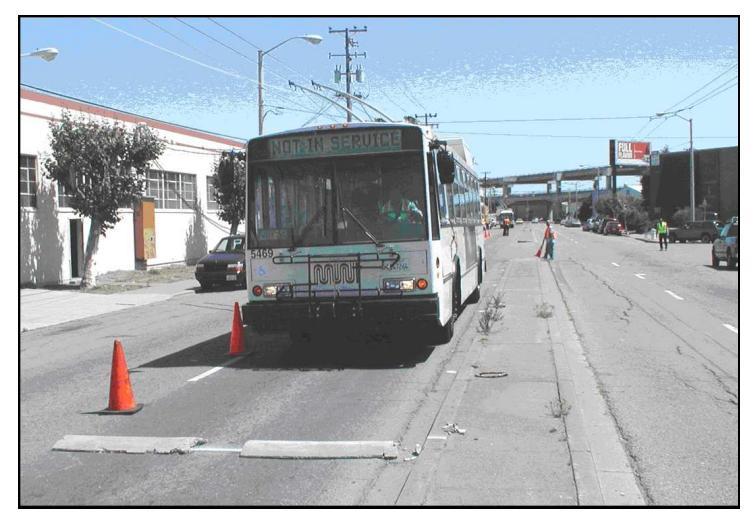
Byly prováděny následující testy. Přejezd přes sadu normalizovaných vertikálních překážek (obr. 6.), rozjezd a brždění, rychlá jízda do pravé a levé pravoúhlé zatáčky a jízda městem po vybraných úsecích linek San Francisca o délce 32,4 mil. Tyto zkoušky byly prováděny s prázdným a naloženým trolejbusem.

Obr. 6. Trolejbus 14TrSF při přejezdu překážek na Industrial Street, San Francisco

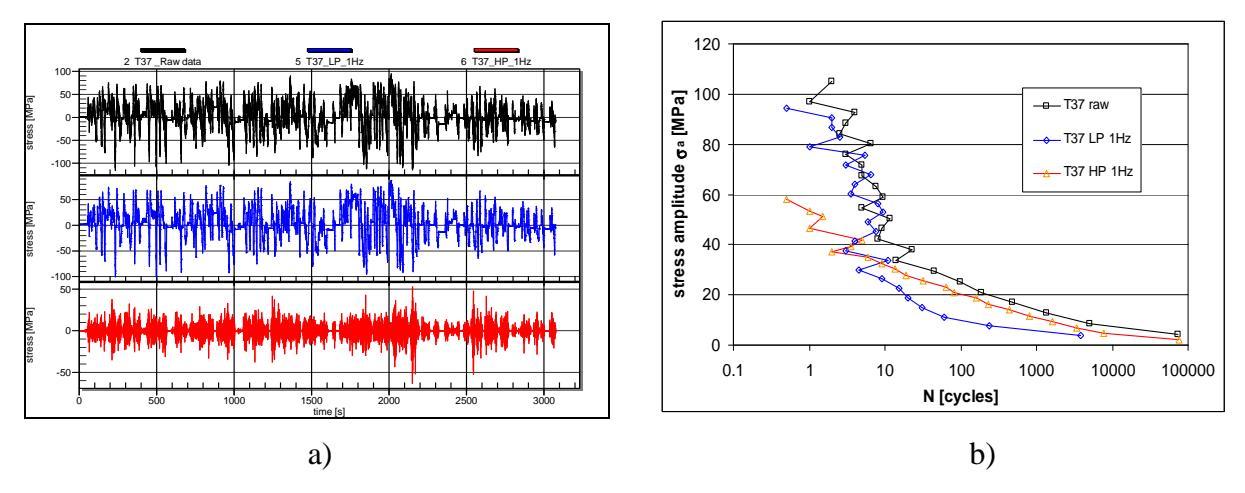
Data získaná z krátkodobých zkoušek sloužila pro porovnání jednotlivých měřených variant. Místo původního předpokladu, že hlavní příčina poškození nápravy je namáhání v důsledku vertikálního buzení bylo zjištěno, že příčinou poškození nápravy je působení horizontálních sil, vznikajících při brždění a rozjíždění vozu. To je dokumentováno na obr. 7a), kde jsou pro původní variantu porovnány průběhy napětí filtrované horní a dolní frekvenční propustí při mezní frekvenci filtru f = 1 Hz, čímž se separovaly nízkofrekvenční účinky jízdních manévrů od vyšších frekvencí vertikálního buzení. Na obr. 7b) jsou pak porovnány histogramy četnosti amplitud těchto filtrovaných časových řad.

Obr. 7. Filtrovaný průběh napětí v kritickém místě při jízdní zkoušce (a) a odpovídající histogramy četnosti amplitud metodou rain-flow (b)

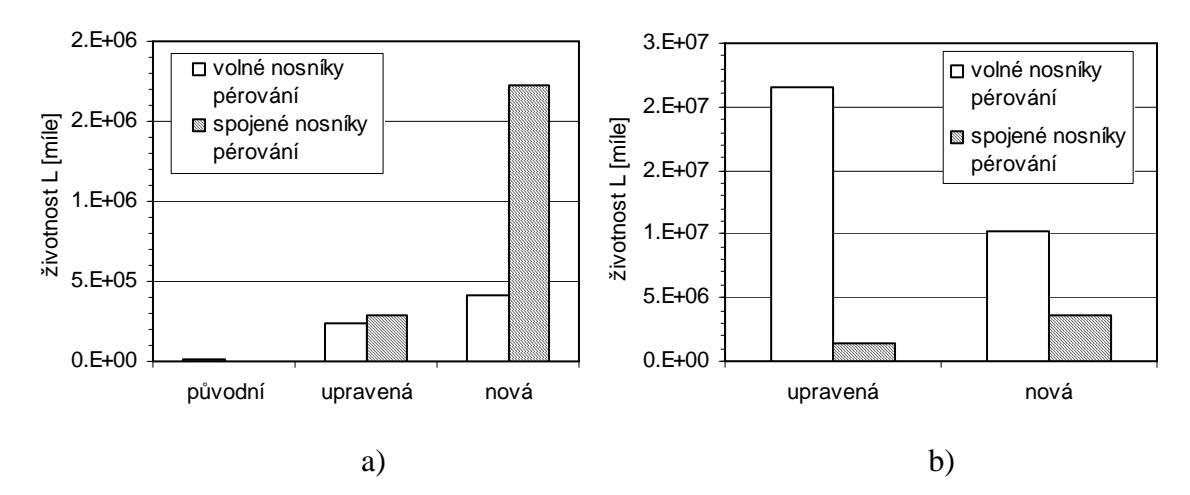
Obr. 8. Porovnání životností kritických míst na nápravě (a) a na nosníku pérování (b)

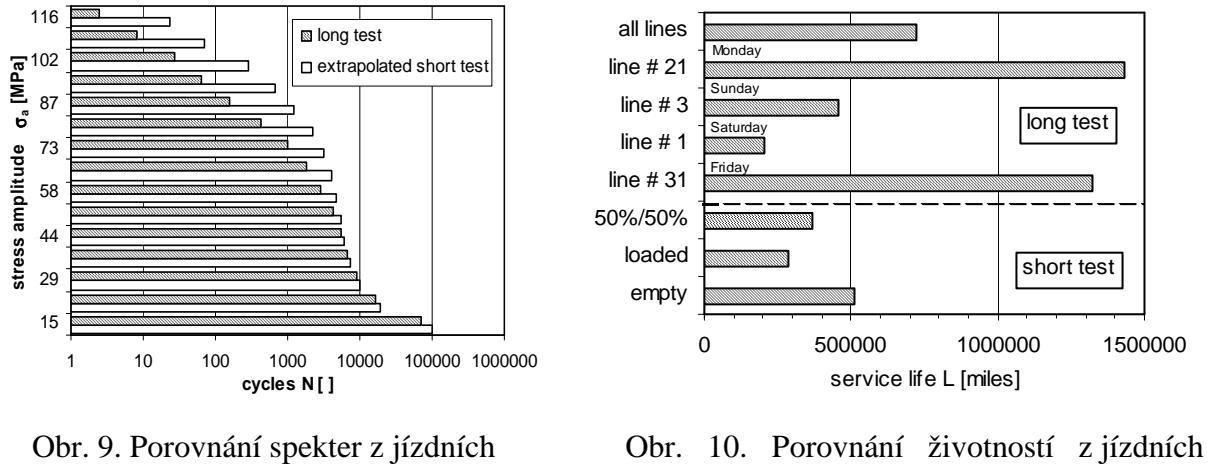
Na obr. 9. je provedeno porovnání kumulovaných histogramů četnosti amplitud, získaných z krátkodobé zkoušky o délce 32,4 mil pro kombinaci provozu prázdný/plný 50%/50% a z dlouhodobé jízdní zkoušky. Přitom četnosti amplitud z krátkodobé zkoušky jsou extrapolovány na délku úseku dlouhodobé zkoušky. Na obr. 10. je provedeno porovnání odhadnutých mediánových hodnot životností pro jednotlivé režimy krátkodobé a dlouhodobé zkoušky. Z výsledků je zřejmé, že výběr tratě pro krátkodobou zkoušku byl proveden konzervativně (kombinace kopcovitých linek #1 a #24 a linky #5 s rychlými úseky a prudkým bržděním). Nejvyšší poškození při dlouhodobé zkoušce je dosahováno u linek s kopcovitým

terénem (linka #1), zatímco poškození u linek, vedoucích městem po rovině, je nízké, i když povrch vozovek je značně nekvalitní.

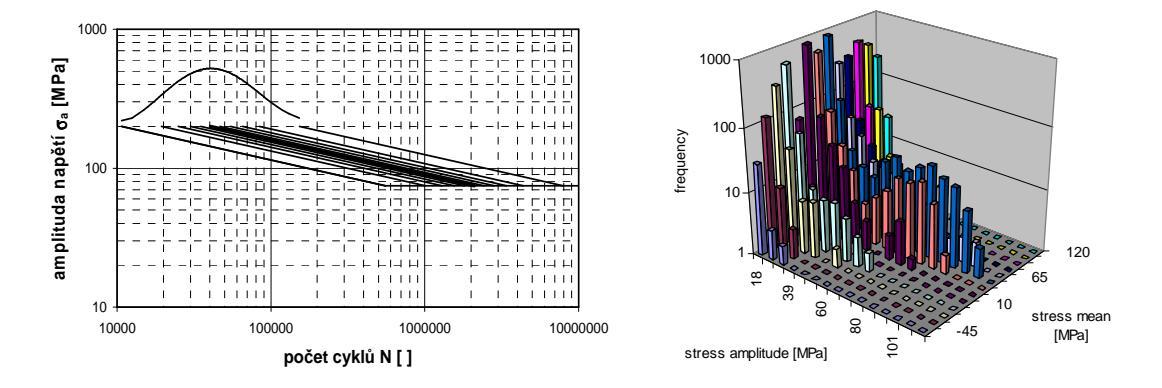
Je použit model s logaritmicko-normálním rozložením počtu cyklů do porušení na jednotlivých napěťových hladinách. Variabilita počtu cyklů do porušení *N* je určována velikostí směrodatné odchylky s_{logN} . Směrodatná odchylka je uvažována nezávislá na počtu cyklů. Její hodnota byla zvolena dle [3] pro kategorii detailu T, $s_{logN} = 0,2484$. Hodnota kvantilu *d* odpovídá hodnotě toleranční meze pro určenou pravděpodobnost výskytu základního souboru. Pro generování jednotlivých bodů distribuční funkce únavové životnosti lze tedy na základě (1) vytvářet jednotlivé realizace Wöhlerovy křivky pomocí inverzní distribuční funkce log-normálního rozdělení. Vstupem je náhodné číslo s rovnoměrným rozdělením v inervalu (0;1), výstupem je kvantil *d*. Hodnota *B* je zvolena na základě [3] konstantní B = -3. Hodnoty σ_c a N_c jsou voleny podle tvaru uzlu. Použitá Wöhlerova křivka je zobrazena na obr. 11.

Obr. 11. Použitá Wöhlerova křivka

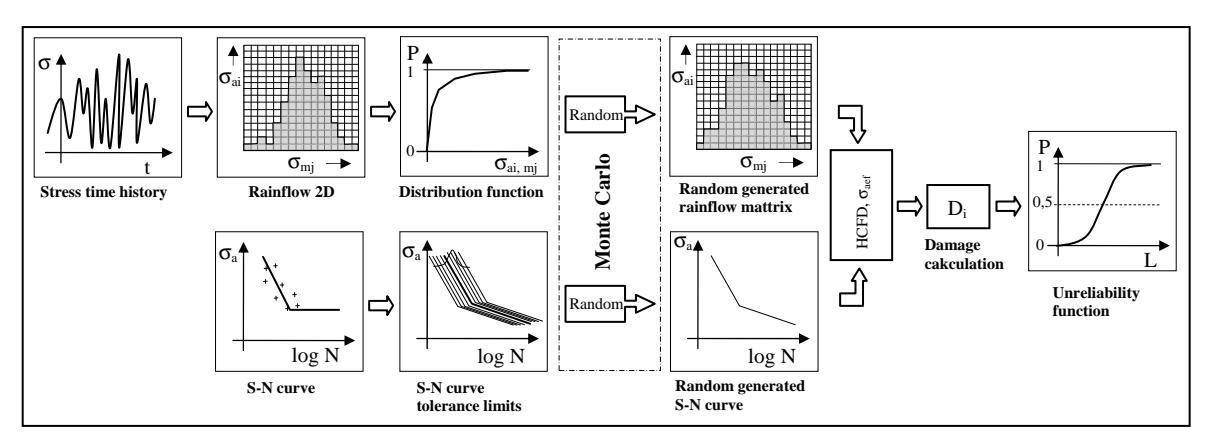
Celý postup vytváření distribuční funkce únavové životnosti je znázorněn na obr. 13. Jednotlivé body distribuční funkce se počítají pomocí uvedené hypotézy z dvojic náhodných realizací matice rain-flow a Wöhlerovy křivky. Postup je realizován v listu MS Excel za použití interních funkcí a makra, zpracovaného v jazyku VBA.

Obr. 13. Postup konstrukce distribuční funkce únavové životnosti

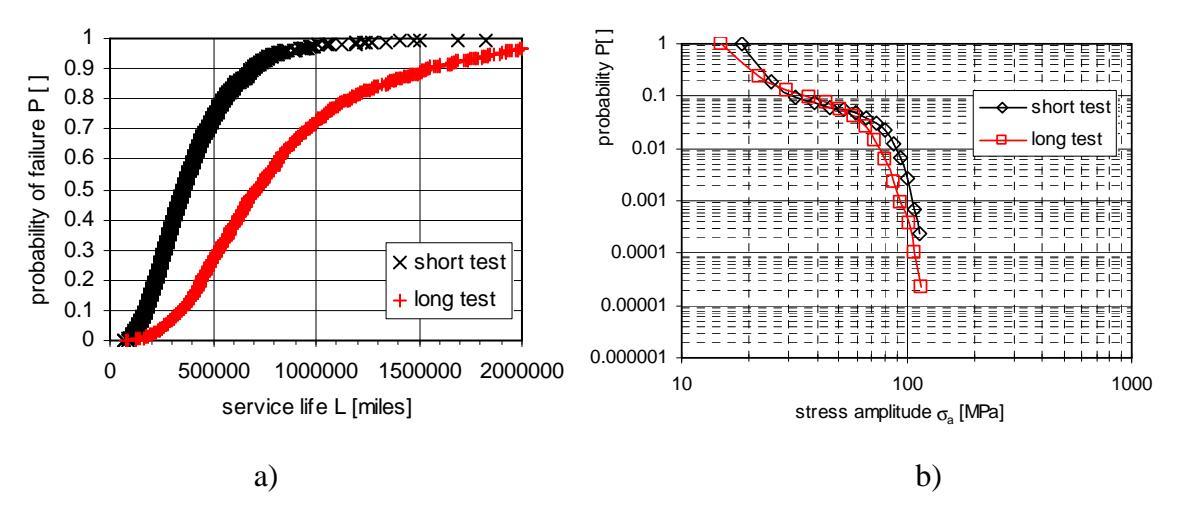
Na obr. 14 a) jsou uvedeny vypočtené hodnoty distribučních funkcí únavové životnosti pro krátkodobou i dlouhodobou jízdní zkoušku. Prezentované distribuční funkce jsou sestrojeny z 1000 bodů. Je zřejmá velmi konzervativní volba okruhu pro krátkodobou jízdní zkoušku, kdy mediánová hodnota distribuční funkce, vypočtené na základě krátkodobé zkoušky odpovídá zhruba 10% pravděpodobnosti poškození, vypočtené na základě dlouhodobé zkoušky. Poměry při nevhodné volbě zkušebního úseku mohly být i obrácené. Z výsledků je patrné, že skutečný reprezentativní úsek je možno získat pouze na základě dlouhodobého měření. V prezentovaném postupu byla použita empirická distribuční funkce, získaná na základě měření. Rozšířením tohoto postupu může být aproximace kumulativního spektra amplitud vhodným rozdělením a extrapolace distribuční funkce původní rainflow matice tohoto rozložení do oblasti vyšších amplitud napětí s nižší pravděpodobností výskytu, jak je ukázáno v pravděpodobnostním papíru na obr. 14 b).

Obr. 14. Distribuční funkce únavové životnosti kritického uzlu konečné varianty (a) a rozdělení amplitud v pravděpodobnostním papíru pro dlouhý i krátký test (b)
